**Evaluación del Alud tipo Lahar que soterró
al Cantón de Panabaj
y afectación del Cantón de Tzanchag**

**Municipio de Santiago Atitlán, Sololá
Guatemala**

Informe Técnico

Evaluación del Alud tipo Lahar que soterró al Cantón de Panabaj y afecto seriamente al Cantón de Tzanchag Municipio de Santiago Atitlán, Sololá Geol. Jorge R. Girón M. e Ing. Fulgencio Garavito

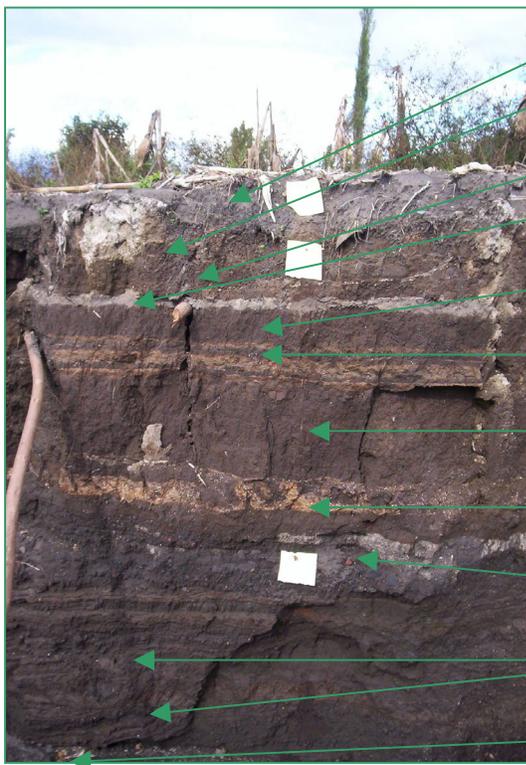
4. Perfil estratigráfico de la zona de la llegada del alud al Lago de Atitlán por el lado de Panabaj y Tzenchag:

Depósitos generados por la tormenta Stan.
Depósitos generados por el Huracán Mitch.
Depósitos de crecidas de años lluviosos y correntadas moderadas
Deposito de las temporadas mas secas del ciclo de lluvias de 25 años. con depósitos de aluvi6n e6lico.
Depósitos de pequeñas inundaciones y pocas correntadas
Nuevo depósito de inviernos relativamente secos.
Segundo deposito correspondiente al ciclo de años de inundaciones v pequeñas correntadas.
Depósitos de inviernos secos y con gran presencia de aluvi6n
Depositi6n del segundo alud ya con características de lahar y correntadas de lodo de octubre de 1,949.
Primeras depositaciones de inundaciones y pequeñas correntadas
Posible dep6sito del primer alud y correntadas a principios del siglo XX.

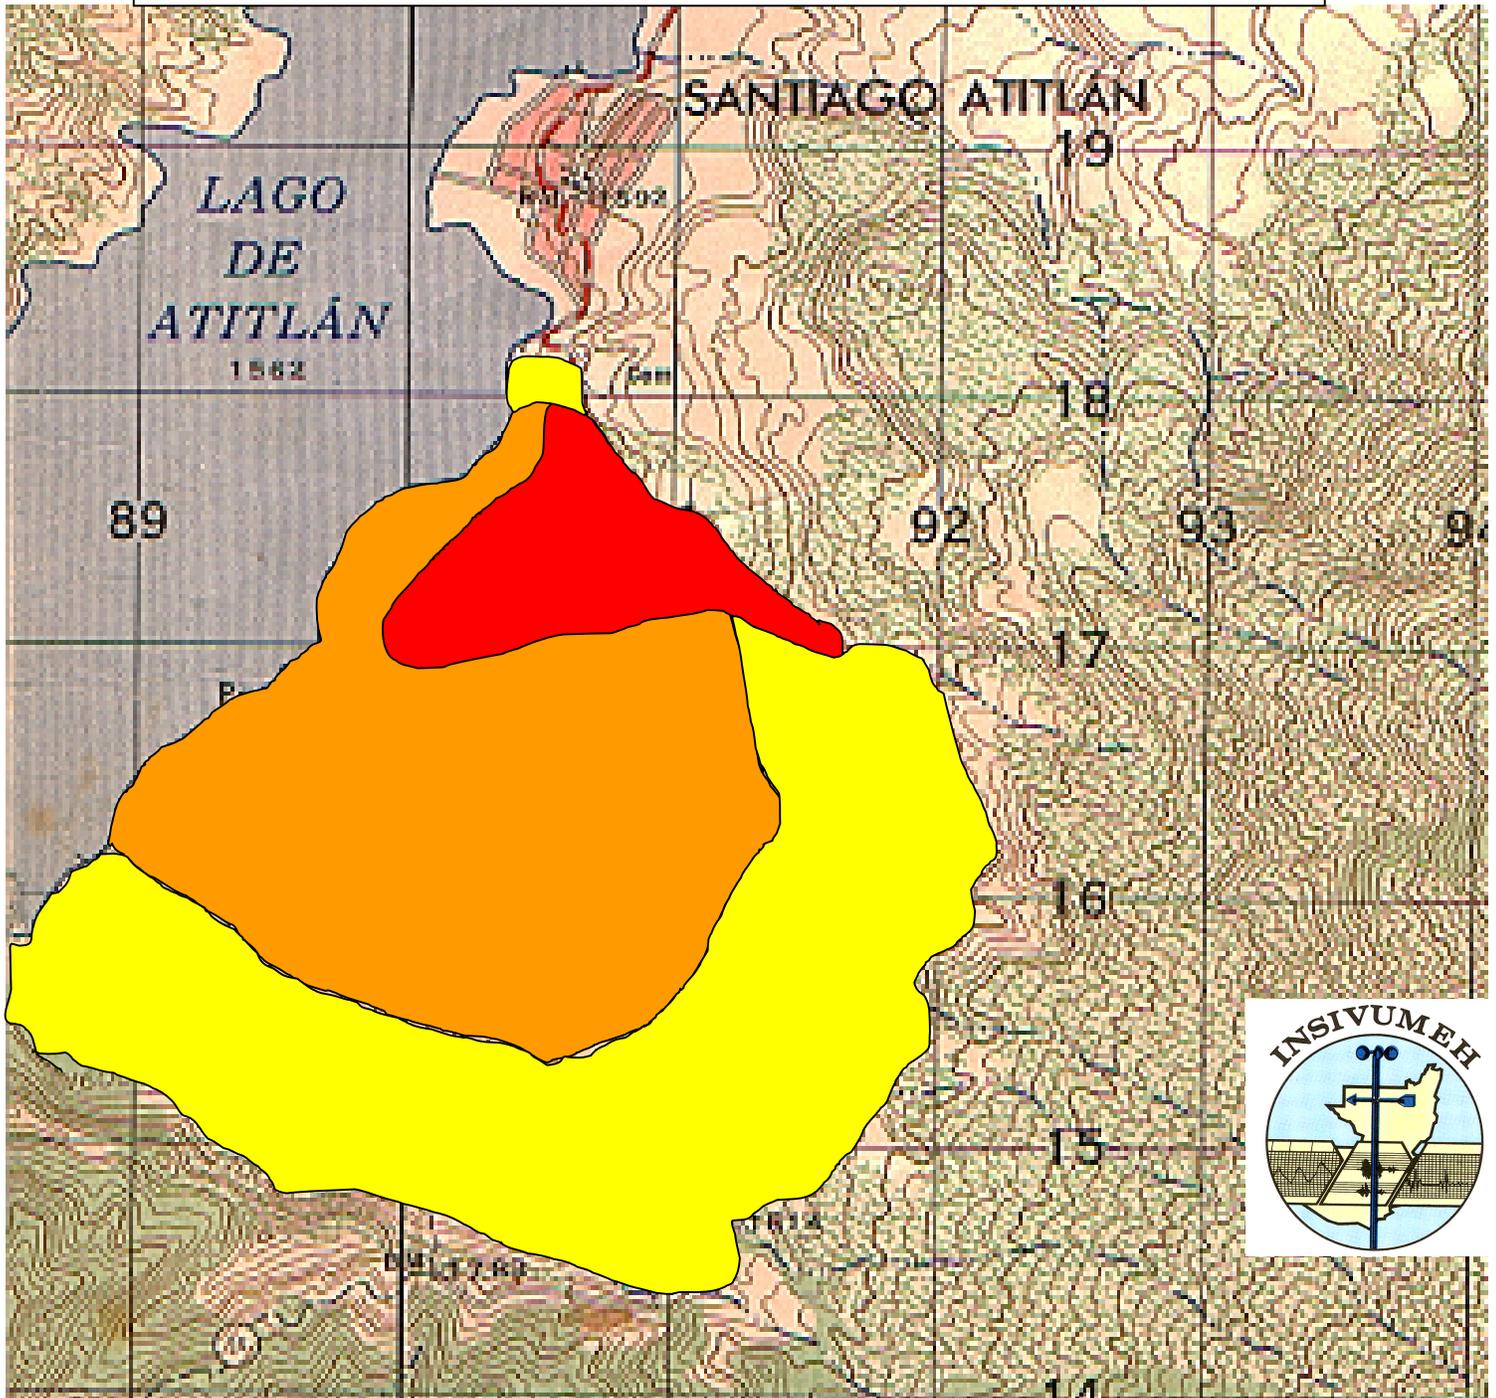
**DETRMINACION DE NIVELES DE AMENAZA POR ALUDES Y
CORRENTADAS**

ÁREA DE AMENAZA CRITICA

ÁREA DE MAYOR AMENAZA

ÁREA DE AMENAZA MEDIANA

- a. Determinar las zonas de mayor, mediano y menor riesgo por aludes y correntadas de lodo.
 - b. Ubicar y evaluar las pocas zonas planas dentro del municipio a donde se pueda trasladar la poblaci6n afectada.
